荷物用エレベーターの定格積載量 遵守と留意事項について

一般財団法人 日本建築設備・昇降機センター

東京都江東区内エレベーター事故調査報告書
(概要)

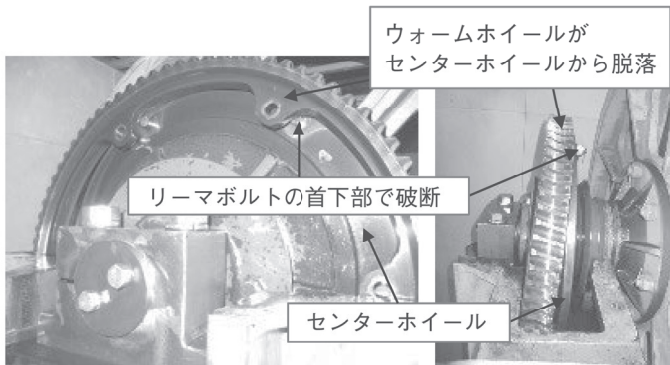
写真-3 ウォームホイールとセンターホイール

○ウォームホイールとセンターホイールを締結していた6本のリーマボルト※1が首下部で破断し、ウォームホイールがセンターホイールから脱落し、ウォームに引っ掛かった状態であった(写真-3、写真-4)。

- かごと急上昇したのは、減速機のウォームホイールとセンターホイールを締結していた6本のリーマボルトが首下部で破断したことにより、ウォームホイールがセンターホイールから脱落し、ブレーキの制動力を駆動綱車に伝えられなくなり、不平衡荷重による非制御走行となったものと推定される。
- リーマボルトの破断に至ったのは疲労破壊によることが認められた。事故機は歯の摩耗に伴ってバックラッシュが大きくなっており、フォークリフト等により積載物が一気に降車した際にリーマボルトの首下部に衝撃力が生じるようになり、き裂が生じた。このき裂を起点に疲労劣化が進行したと考えられる。そして事故発生時にリーマボルトに残存する強度を超える荷重がかかったことにより破断したと考えられる。
- 事故発生以前にリーマボルトが疲労劣化していた原因としては、事故機がC2ローディング仕様になっていないにも関わらず、フォークリフトを使用した荷物の積み下ろしを行っていたことや、過積載状態で使用したことにより、大きな荷重や短時間に変動する荷重がリーマボルトに繰り返し作用していたことによるものと考えられる。

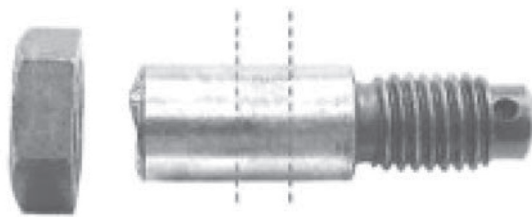
写真-4 破断したリーマボルト

- リーマボルトの破断面には疲労破壊時に見られるストライエーション模様が見られた。

- 事故機は、C2ローディング仕様とはなっていないが、サーマルリレーの作動状況やドアの変形や光電管の損傷状況等から、荷物の積み下ろしの際にフォークリフトがかご内に入り込む等、過積載状態でエレベーターが運行されていたと推定される。
- ウォームホイールとセンターホイールのリーマ穴部にピッチング痕が見られたことから、事故機のウォームホイールとセンターホイールには大きな接触応力が繰り返し生じていたと推定される。
- リーマボルトの破面にストライエーション模様が見られたことから、破断に至ったのは疲労破壊によるものと認められる。
- ウォームホイールに大きなトルクや衝撃的な変動トルクが生じ、ウォーム近傍のリーマボルトの頭部に大きな曲げ荷重が繰り返しかかることで、リーマボルトに金属疲労に至るき裂が入り、き裂の入った部分の応力度が大きい

- リーマボルトに金属疲労に至るき裂が入ったのは、ウォームホイールの歯の摩耗が確認されたことから事故機はバックラッシュが大きくなっており、その結果フォークリフト等によって積載物が一気に降車した際に衝撃力が作用するようになり、降伏点以上の応力が発生した為と考えられる。

- 製造業者は同型機を一斉点検し問題ないことを確認した上で、本建築物における事故機以外のもの、及び製造業者が保守を行っておらず、かつフォークリフトを使用していると判明したものについてはリーマボルトの交換を実施した。
- 製造業者から、同型機の所有者に対して適正な利用についての掲示又は注意喚起を行った。

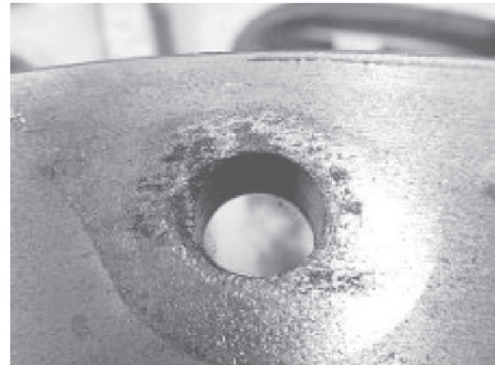
写真-5 ピitting痕

○ウォームホイール裏面側及びセンターホイールのリーマ穴部にピitting痕※2が見られた(写真-5)。

※2 過大な接触応力の繰り返しによる剥離損傷により発生する斑点状の痕。

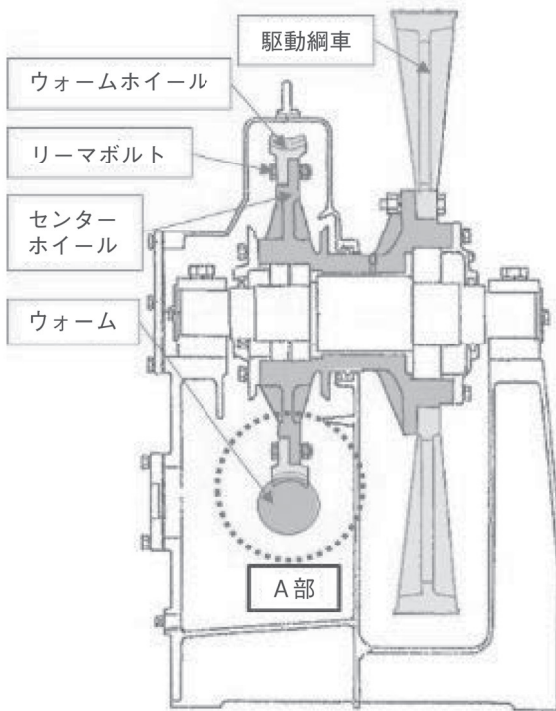
図-1 巻き上げ機断面図

○電動機の駆動トルクがウォームギヤによりウォームからウォームホイールに伝わり、センターホイールを介して綱車軸に伝わり、駆動綱車を回転させる構造である(図-1)。

- ウォームホイールとセンターホイールは、6本のリーマボルトで締結されている。
- ウォームギヤの構造から、かごの下降方向加速時又は上昇方向減速時に、ウォームホイールに引張応力がかかり、リーマボルトの頭部には曲げ応力がかかる(図-2)。
- 事故機のウォームホイールは歯の摩耗が確認された。
